Reporte de Monitoreo Visual

Julio- Septiembre

Departamento de Salud y Calidad Ambiental

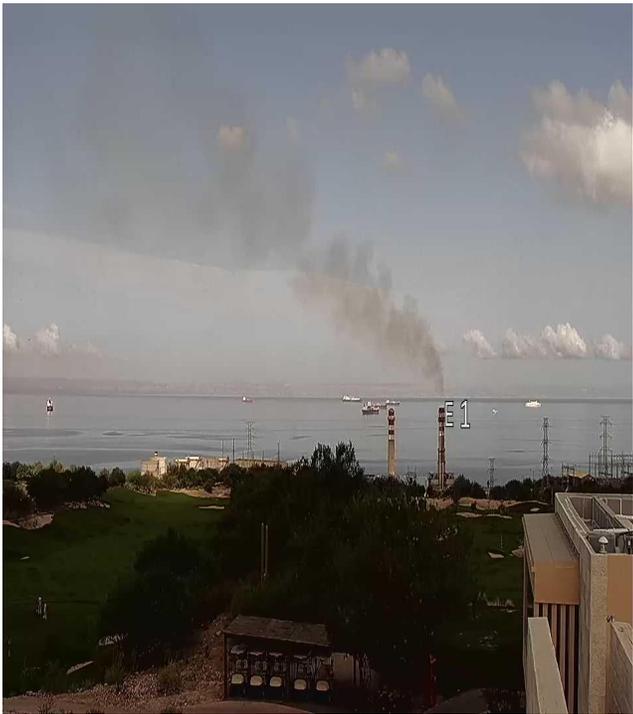
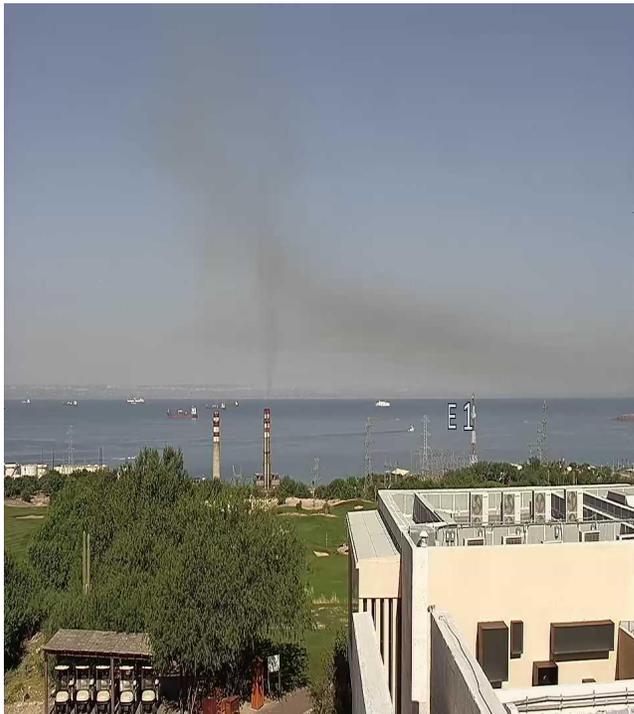
Tabla 1. Resultados de la categoría “alta densidad del pluma”.

Categoría: alta densidad de la pluma		
Descripción: se observa cuando la pluma tiene colores muy “fuertes” o es notablemente densa

Horarios	Meses	Número de días en los que se observó el fenómeno
08:30 am	Julio	1
	Agosto	5

Septiembre	5
13:00 pm	Julio	14
	Agosto	5
	Septiembre	13
17:00 pm	Julio	2
	Agosto	2
	Septiembre	1

Los resultados observados (Tabla 1,2 y 3) indican la cantidad de veces en las que se observaron los fenómenos de cada categoría, así como las fechas y horas en las que se presentaron. La categoría de “alta densidad de la pluma”, hace referencia a los momentos en los que la pluma presenta una tonalidad opaca, habitualmente de color gris oscuro o ligeramente amarillo, lo que indica una mayor concentración y que la central está trabajando a alta capacidad. En la categoría “acumulación de

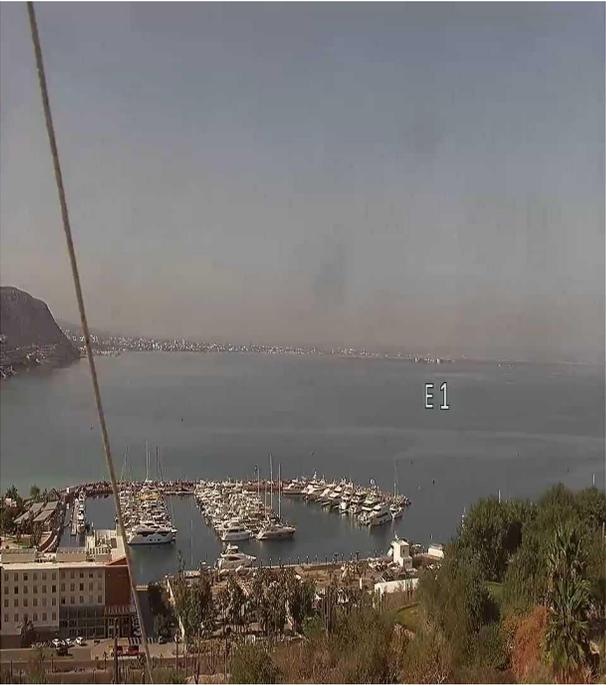
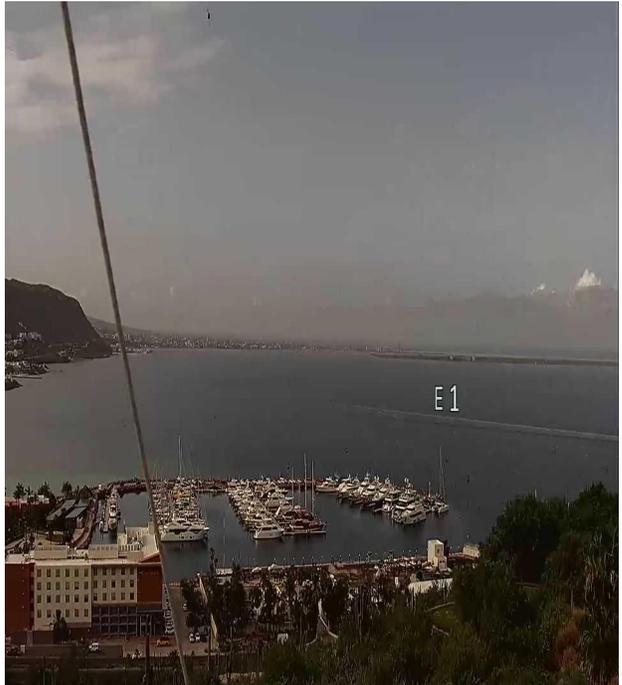
Tabla 2. Resultados de la categoría "acumulación de contaminantes sobre la ciudad".

Categoría: <u>acumulación de contaminantes sobre la ciudad</u>		
<p>Descripción: se observa cuando en la fotografía tomada de la ciudad, es notable una "nube" de contaminación densa sobre la ciudad, o que esta posee color amarillo/naranja característico de la pluma de contaminación</p>

Horarios	Meses	Número de días en los que se observó el fenómeno

08:30 am	Julio	2
	Agosto	3
	Septiembre	15
13:00 pm	Julio	0
	Agosto	0
	Septiembre	0
17:00 pm	Julio	3
	Agosto	1
	Septiembre	1

contaminantes sobre la ciudad” se presentan las observaciones en las que aparece una mancha color amarillo/naranja u oscura sobre la ciudad o sus alrededores. Durante estos meses, el fenómeno fue mayormente observable en los horarios de 08:30 y 17:00. Por último, en la categoría de “anomalías” se puede observar que solo se registró un suceso, ocasionado por la combustión de algunas embarcaciones en la Marina Costa Baja.

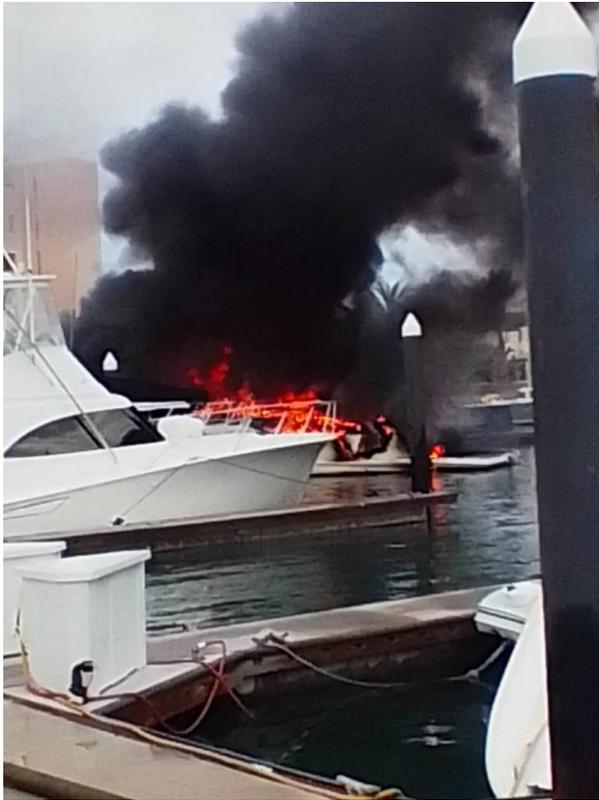
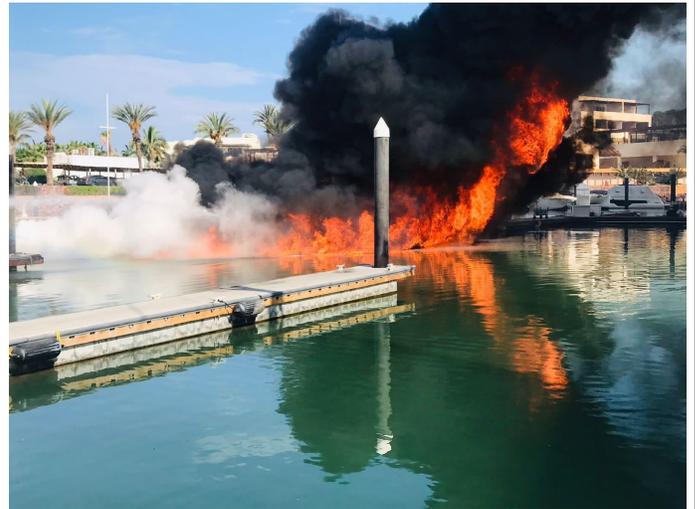
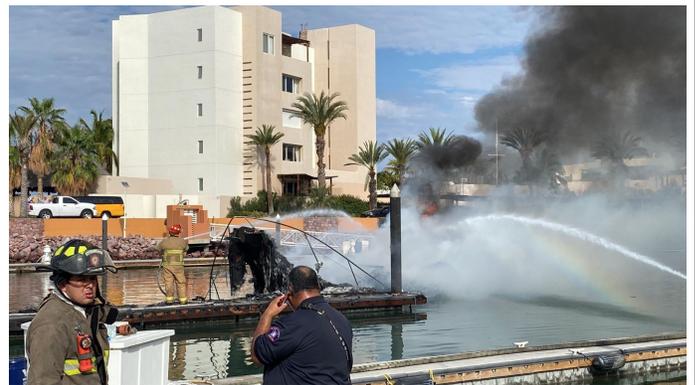
Tabla 3. Resultados de la categoría "anomalías".

Descripción: se observa cuando la pluma tiene colores muy "fuertes" o es notablemente densa. También se catalogan como anomalías las plumas de contaminación que son emitidas por fuentes distintas a la central termoeléctrica

El 24 de julio de 2023 se registró un incendio en el embarcadero de la Marina Costa Baja, originado a partir del motor de un yate. El siniestro comenzó desde las 07:00 am y fue controlado a las 11:00 am. Sin embargo, las emisiones derivadas de la combustión se prolongaron durante varias horas. De acuerdo con medios de noticias locales, al menos 3 embarcaciones resultaron afectadas.

Lamentablemente, no se cuenta con imágenes recuperadas de la cámara, puesto que la transmisión en línea se vió afectada durante ese día. Sin embargo, se han recuperado algunas fotografías difundidas por la Dirección Municipal de Protección Civil de La Paz.
